UTLEGG AV STEINBLOKKER I ETNA

HABITATFORBEDRENDE TILTAK PÅ STREKNINGEN LUNDEBRU – ETNA CAMPING, ETNEDAL

RAPPORT 2022:39

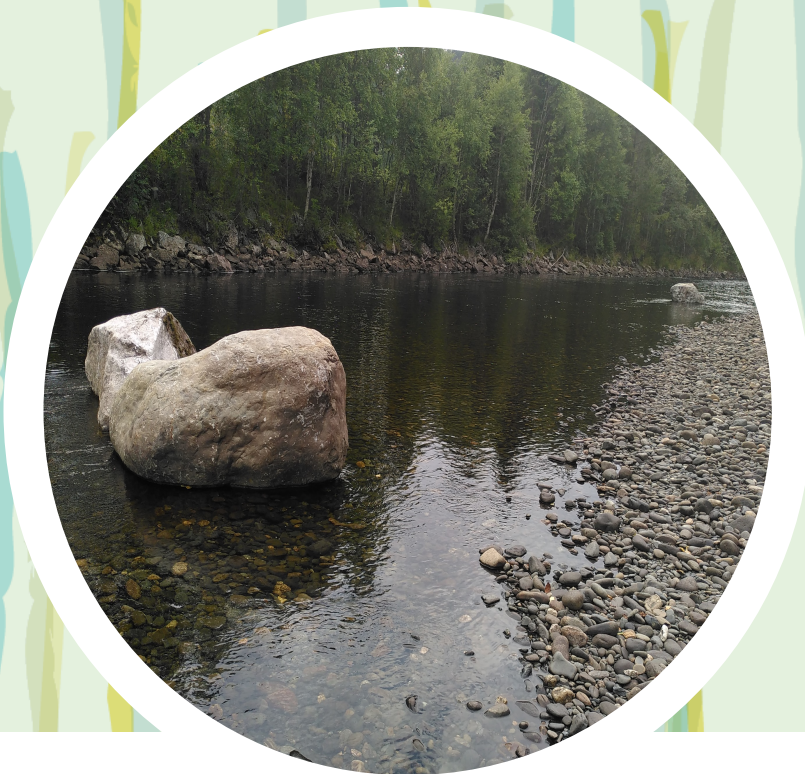
Steinblokker tilført Etna ved Lundby. Foto: Lea Hoch, 2022.

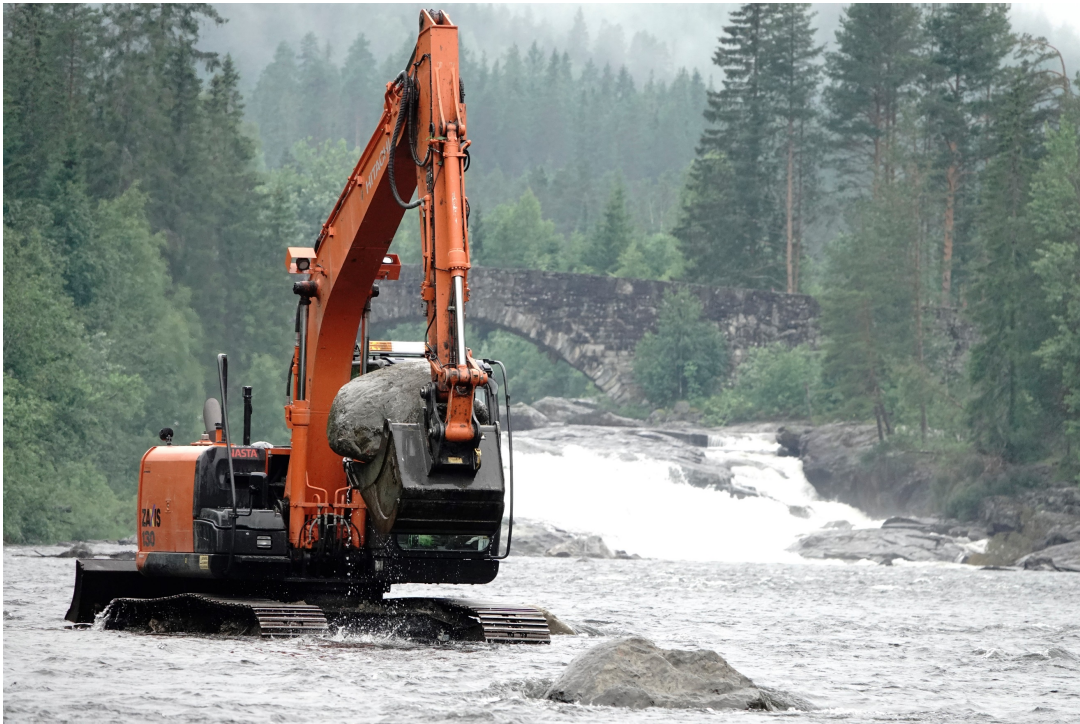
Figur 2 Bildet er tatt under arbeidet med utlegg av stein med gravemaskin, Lundebru i bakgrunn, Nord-Europas største natursteinsbru bygd i 1829 (Foto: G. Høitomt 2022)

Steinen ble kjørt til Etna fra Torpa med lastebil og lempet fra vei på vestsiden av elva ned i elva. Senere ble steinene fordelt på strekningen med en middels stor gravemaskin. Dette kunne kun gjennomføres under relativt lavt vannstand. Arbeidet måtte derfor tilpasses vassføringen i elva. Under oppstart av arbeidet var biologer fra DNV til stedet for å diskutere plassering av steinen i elven sammen med gravemaskinføreren. Senere i arbeidet tok gravemaskinføreren avgjørelsene med plasseringen selv ut fra bunn- og strømforholdene, praktisk gjennomførbarhet og skjønn. Før steinene ble lagt på plass ble det gravd en grop i elvebunnen som steinene kunne legges i.

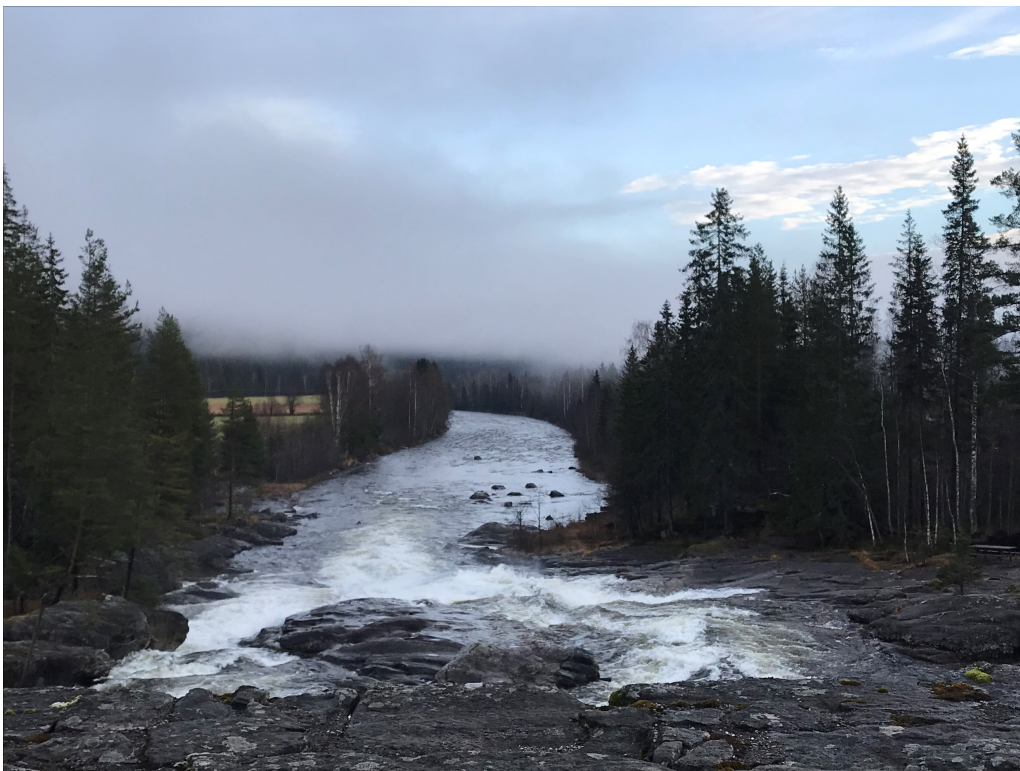
Figur 3 Etna sett fra Lundebru og nedstrøms i november 2022 under relativt høy vannstand. Steinene nedstrøms fossen er lagt ut i 2022 (L. Hoch 2022)

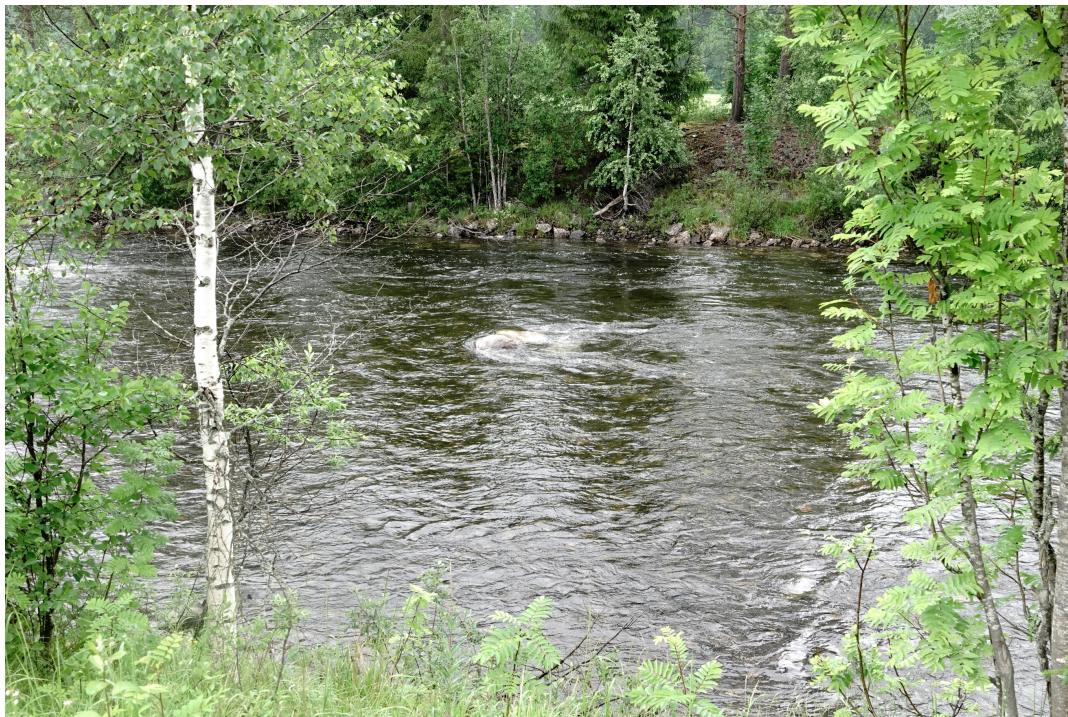
Figur 4 Nylig lagt ut stein i Etna under høstflom. Steinen reduserer vannhastigheten lokalt (G. Høitomt 2022)

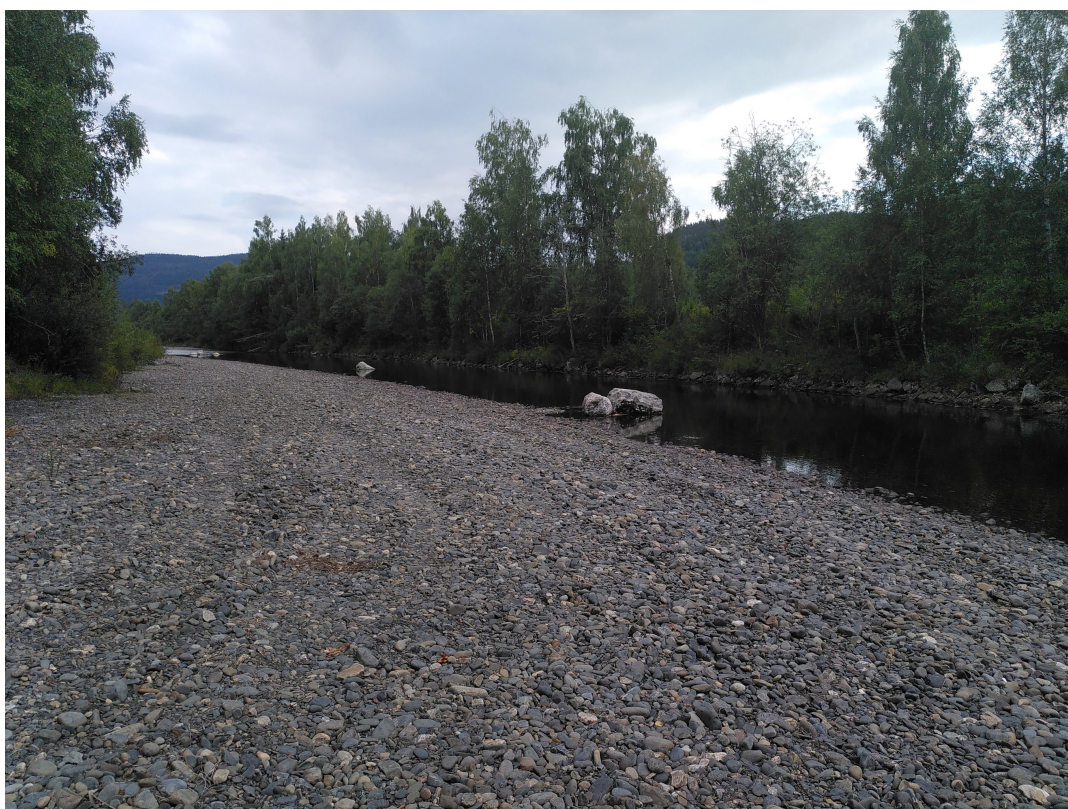
Figur 5 Stein lagt ut i Etna ved Lundby i august 2022. Bildet er tatt før steinene ble endelig plassert (L. Hoch 2022)

Steinene ble hentet fra et gammelt grustak i Torpa og fra en i nærområdet i Etnedal. Samtidig ble stein som ble gravd opp under avlegging av en flomløpsdam ved Lundby tilført elva.

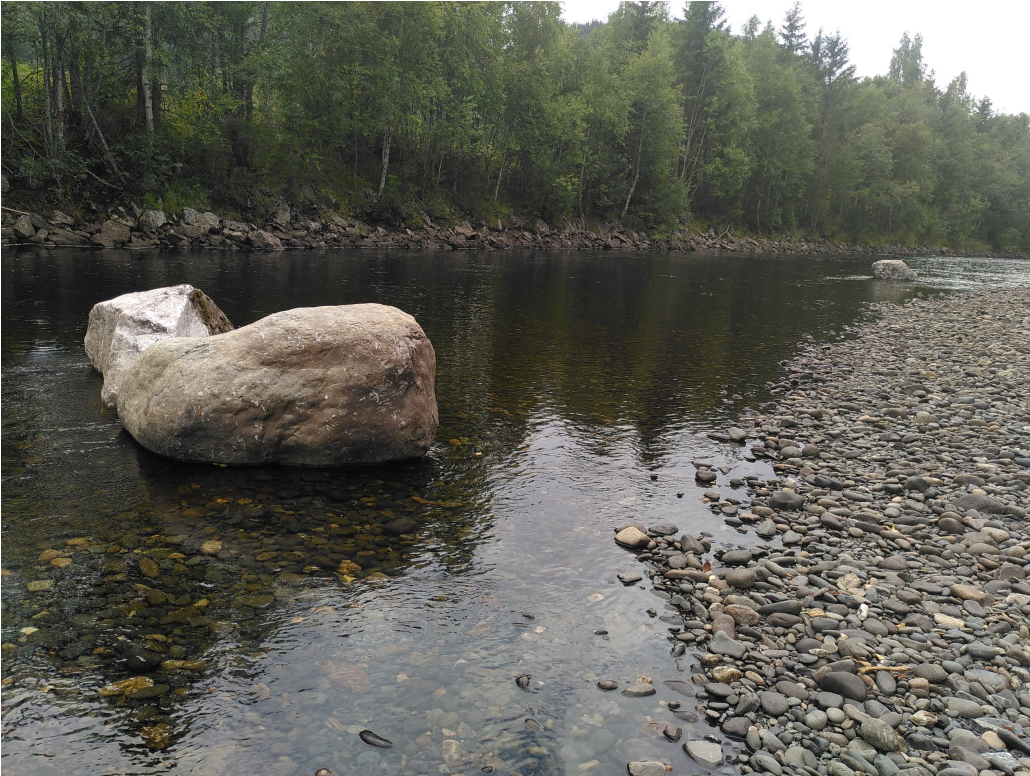
Figur 6 Morenesteiner lagt ut ved Lundby under lav vannføring i august (L. Hoch 2022)

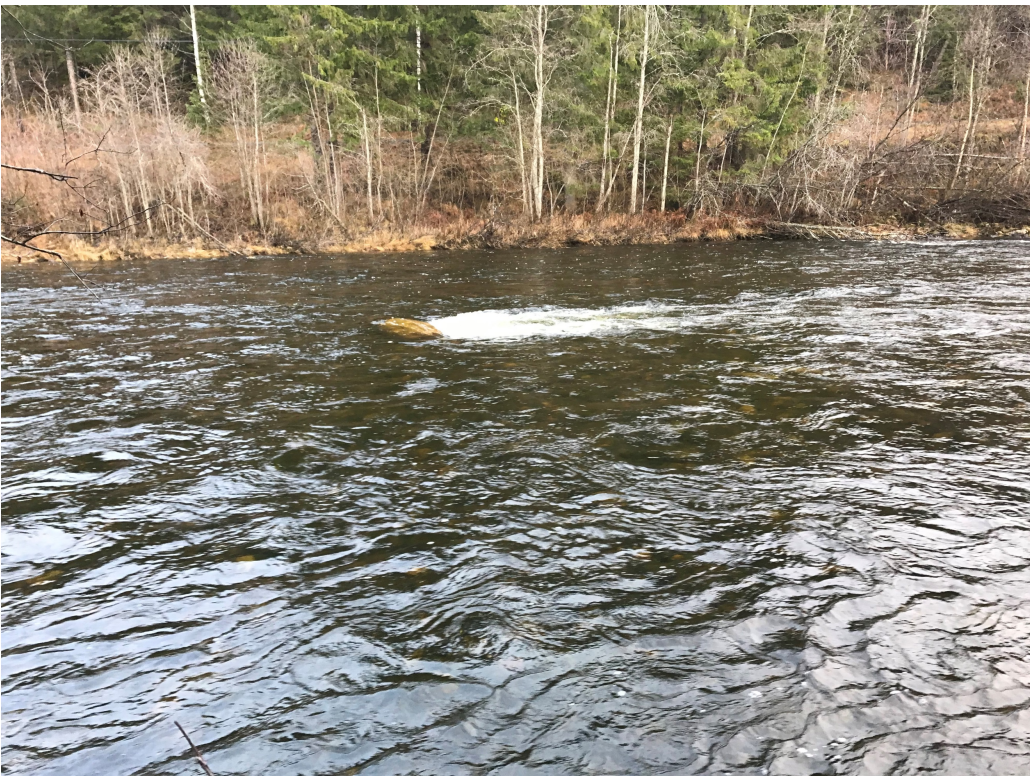
Figur 7 En av steine på den kanaliserte strekningen under høstflommen i november 2022 (L. Hoch 2022)
